NF P01-013 Test Raporu

Rapor Numarası KNFP010132103 Yayın Tarihi 26.03.2021
Revizyon Numarası - Revizyon Tarihi -

Müşteri : KOZZA RAILING SYSTEMS

Numunenin Adı ve Açıklaması : KE 100 -Korkuluk

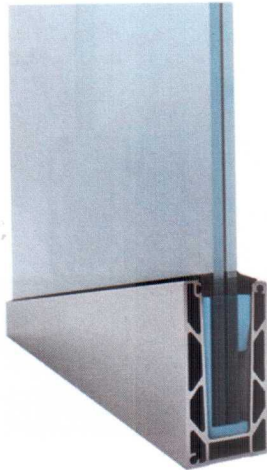
Ürünün Örnek Şematik Çizimi

Korkuluk sistemi sağdaki gibi sıralanan parçalardan oluşmuştur.
Toplam uzunluk:1000mm
Yükseklik: 1200mm

MODEL – KE 100			
NO	DESCRIPTION OF GOODS	RAW MATERIALS	Quantity
1	10+1,52+10 mm GLASS	10+1.52+10 GRINDING + LAMINATED GLASS (1200 Height x 1000 Width x 21.52 Thickness)	2
2	8+1,52+8 mm GLASS	8+1.52+8 GRINDING + LAMINATED GLASS (1200 Height x 1000 Width x 17.52 Thickness)	2
3	6+1,52+6 mm GLASS	6+1.52+6 GRINDING + LAMINATED GLASS (1200 Height x 1000 Width x 13.52 Thickness)	2
4	KE 100 Balustrade Profile (1 Meter)	Aluminum 6063 T6	6
5	M10 Anchors	Total of 3 anchors for 1 meter with an interval of 300mm	18
6	Green Installation Plastics for 10+1,52+10 mm Glass	ABS HI121H Plastik mechanism to ensure the perpendicularity of glass.	8
7	Blue Installation Plastics for 8+1,52+8 mm Glass	ABS HI121H Plastik mechanism to ensure the perpendicularity of glass.	8
8	Red Installation Plastics for 6+1,52+6 mm Glass	ABS HI121H Plastik mechanism to ensure the perpendicularity of glass.	8
11	Compression and outside rubber	Total of 2 pieces (each one has a length of 1 meter) for each profile.	12
