SPRAWOZDANIE Z BADAŃ
CNP.ETP3

Profil aluminiowy do daszka szklanego, dł. 3000 mm

Cel badania: obciążenie przy równomiernym rozłożeniu śniegu na dachu

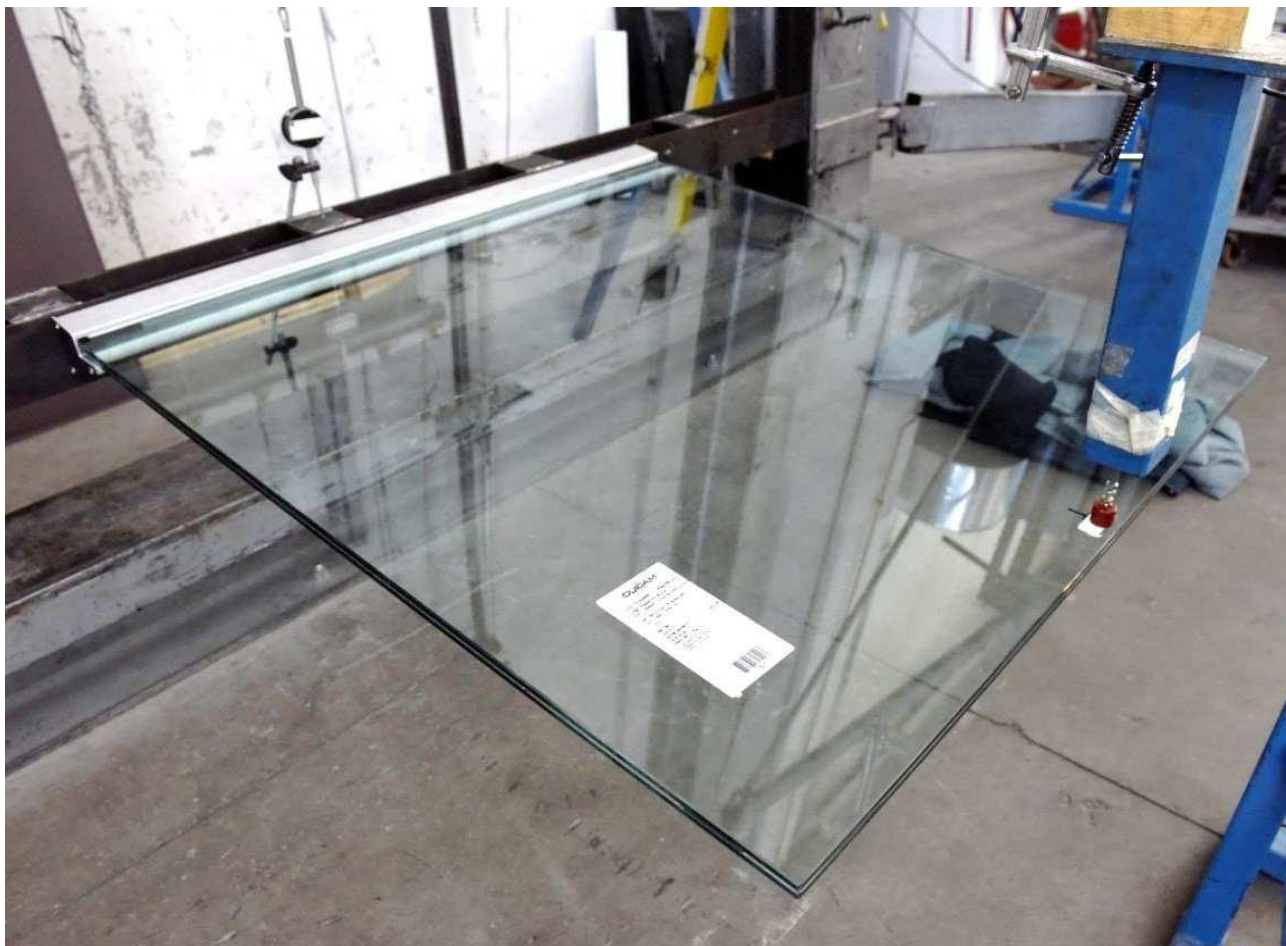
Przykładowe zdjęcie.

Aby uzyskać szczegółowe informacje na temat właściwości próbki, zapoznaj się ze schematycznymi rysunkami dostarczonymi przez klienta i przedstawionymi w poniższym arkuszu.

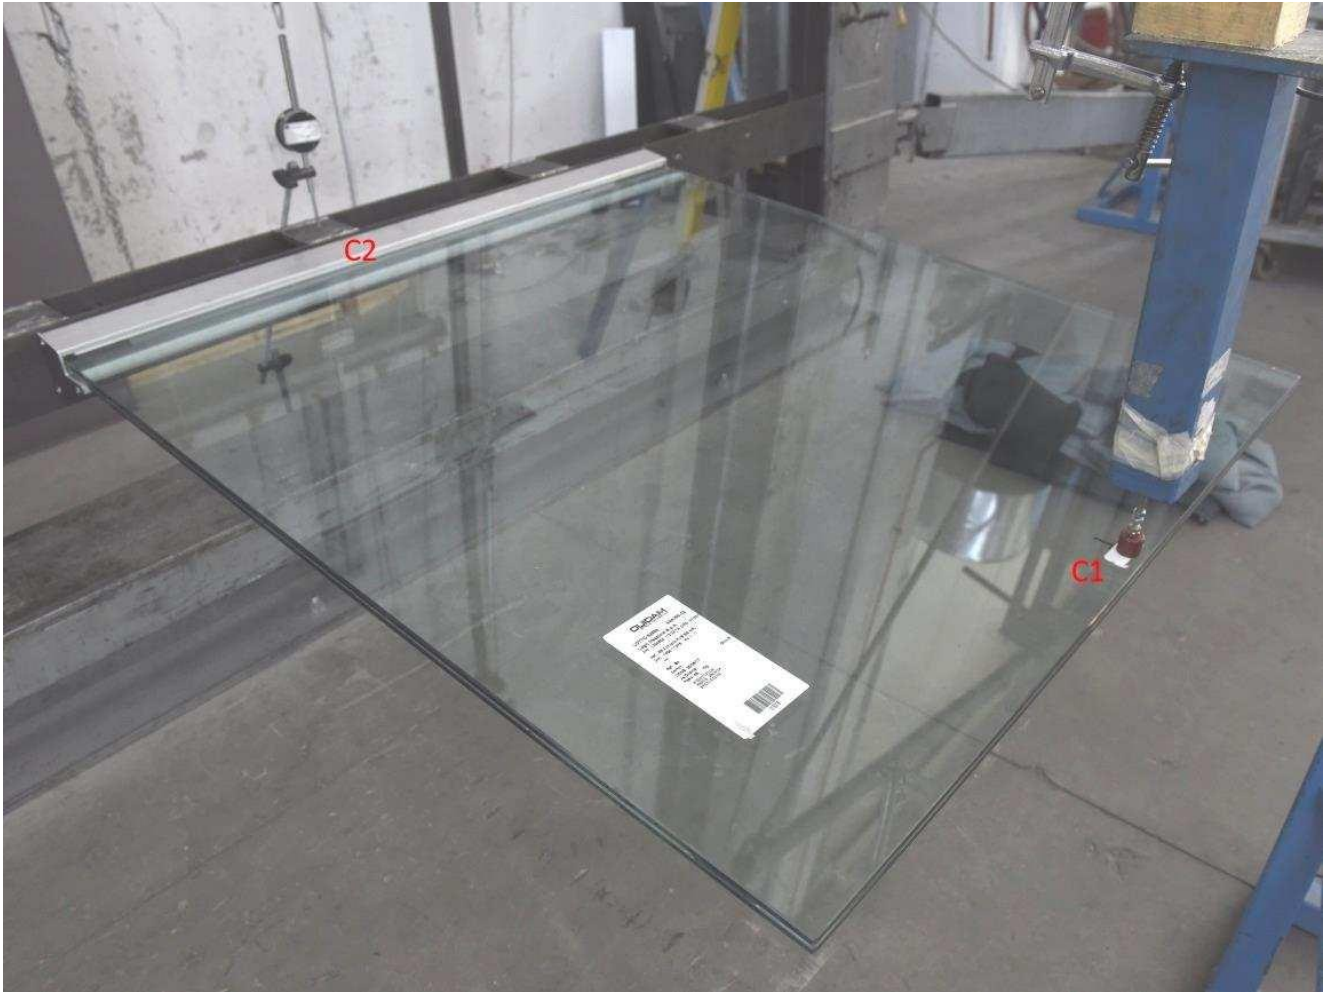
Zdjęcie próbki pokazujące położenie punktów pomiarowych.

Pod koniec pozycjonowania mas obciążenia, dla każdego przedziału obciążenia, deformacje wykrywano za pomocą dwóch centralnych komparatorów przemieszczenia ułożonych jak widać na zdjęciu pokazanym na poniższym arkuszu.

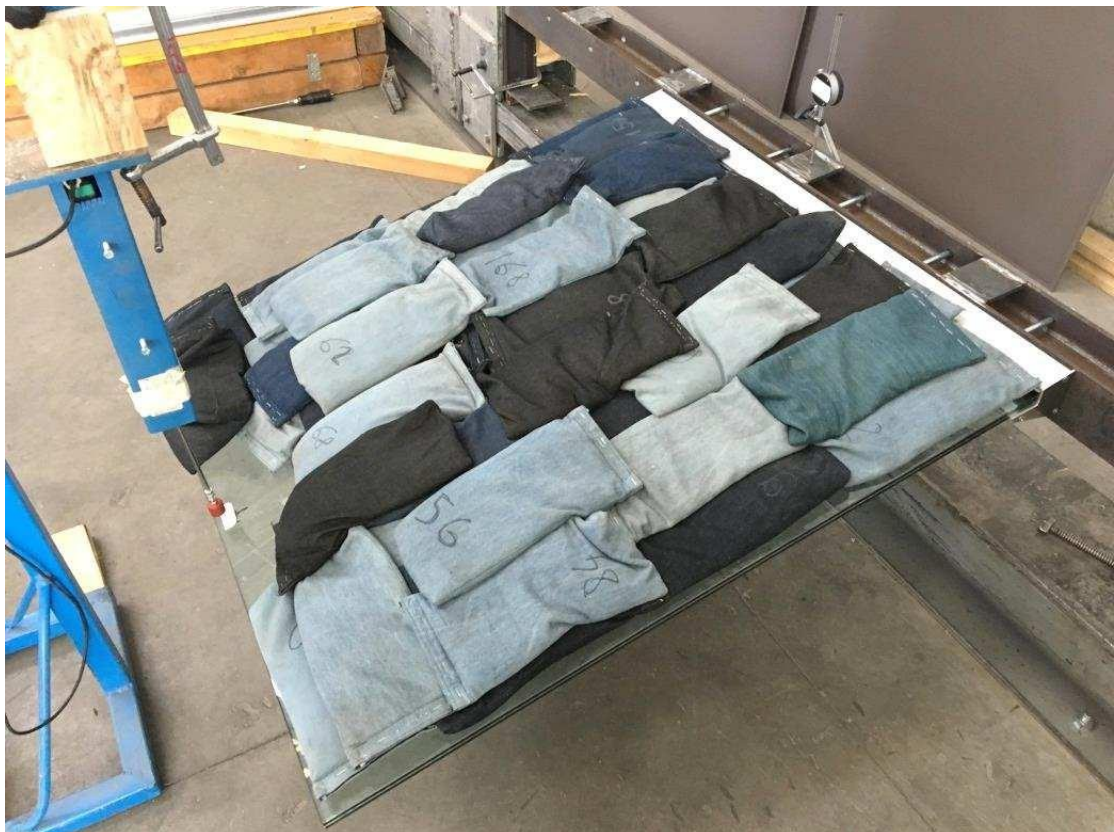
Zdjęcie próbki podczas testu.

Badanie przeprowadzono zgodnie z zaleceniami klienta, mocując próbkę do stanowiska testowego przez ramę testową, w którą jest ona wyposażona, i poddając szklany panel obciążeniu równomiernie rozłożonemu za pomocą mas obciążeniowych.

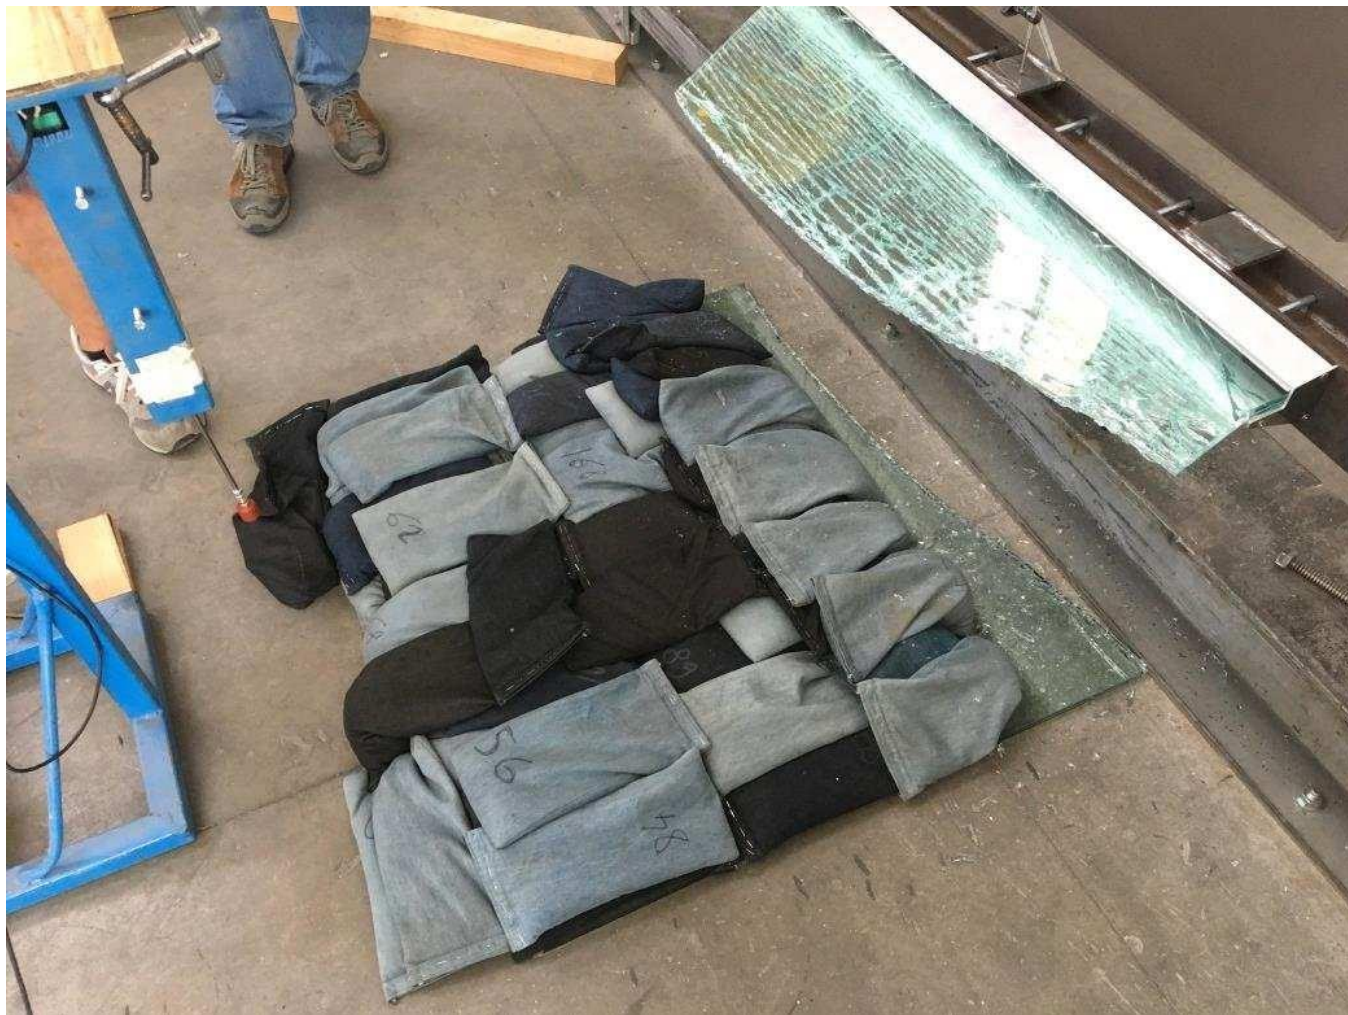
Zdjęcie próbki na końcu testu.

Długość "Z"	Wysięgu "L"	Maksymalne obciążenie niszczące	
		[kg/m ²]	[kN/m ²]
1000	1100	365	3,25
